# Apsekošanas kartīte

Vietējā ģeodēziskā tīkla punkts

## Punkta nosaukums: 93

**Administratīvā adrese:** Aizsaules iela,  
Ventspils,  
Ventspils pilsēta

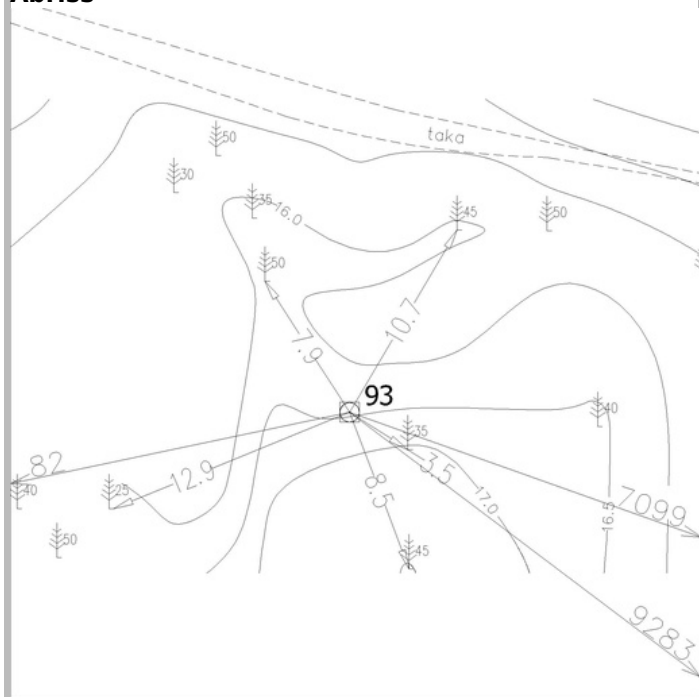
## Abriss

- ☒ normāls ☐ neatrasts  
☐ bojāts ☐ iznīcināts

- ☐ (AV) Aizsargvāks ☒ (K) Aprakums, kupica  
☐ (N) Norādītājstabiņš ☐ (P) Pīramīda  
☐ (S) Signāls (tornis) ☐ (SS) Signālstabs

- ☒ Nav ☐ Aprakuma atjaunošana  
☐ Attīrīšana no apauguma ☐ Labot aizsargvāku  
☐ Uzstādīt norādītājstabiņu ☐ Nozāgēt koku  
☐ Markas urbuma atjaunošana
