## Apsekošanas kartīte

Vietējā ģeodēziskā tīkla punkts

### Punkta nosaukums: 131

**Punkta atrašanās vietas apraksts:** Ventspils pilsēta, Kaiju iela, aptuveni 260m D virzienā no Talsu un Kaiju ielas krustojuma

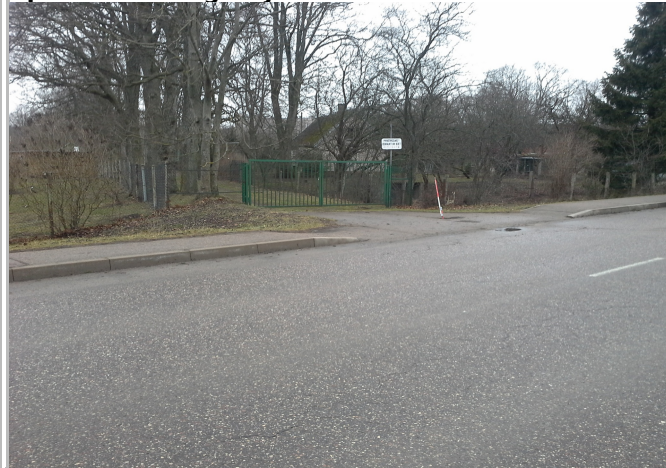
### Apkārtnes fotogrāfija

**Citas piezīmes:** Pazudis aizsargvāka konstrukcijas vāciņš, lietus laikā pārplūst ar ūdeni

☒ Punkts applūst ☐ Bojāta marka

☐ Uzstādīt norādītājstabiņu ☒ Labot aizsargvāku
