Apsekošanas kartīte

Vietējā ģeodēziskā tīkla punkts

Punkta nosaukums: 291

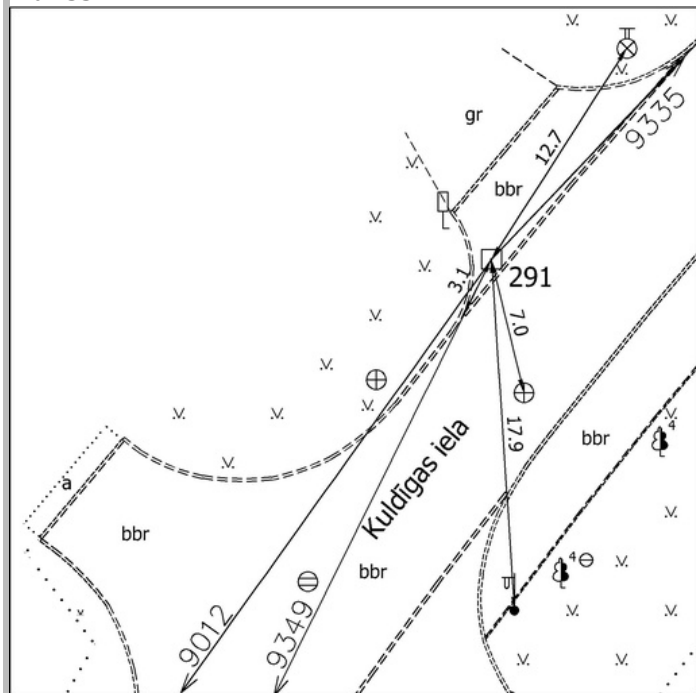
Abriss

Punkta atrašanās vietas apraksts: Aptuveni 210m ZA virzienā no Kuldīgas un Tērauda ielu krustojuma. Iebrauktuves malā.

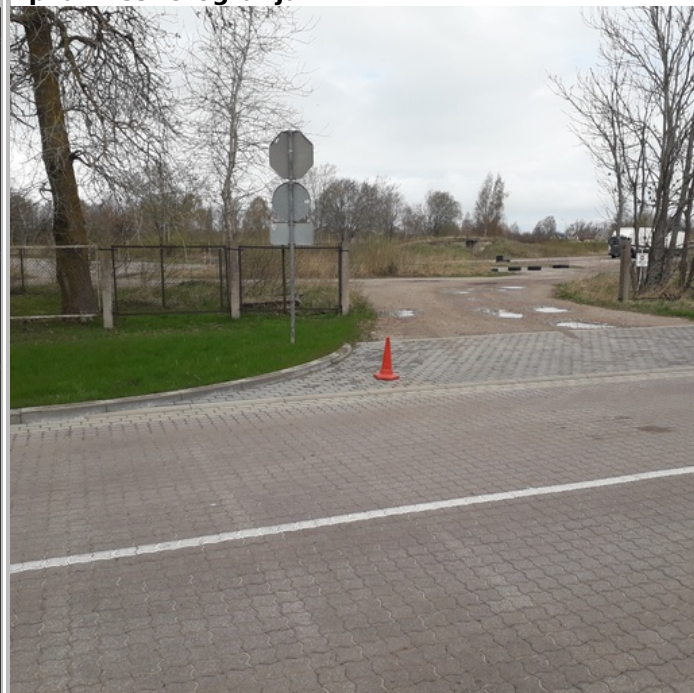
Apkārtnes fotogrāfija

☒ normāls
