Apsekošanas kartīte

Vietējā ģeodēziskā tīkla punkts

Punkta nosaukums: 334/1

Punkta veids: nivelēšanas sienas repers (sr)
Zīmes tips: sz-003

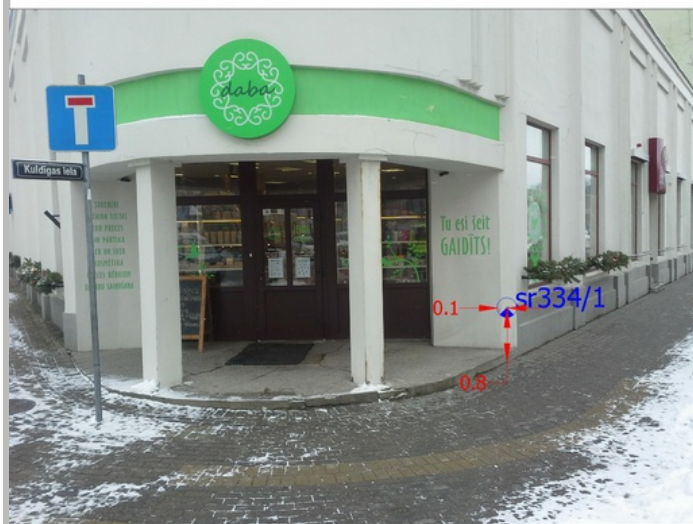
Abriss

Punkta atrašanās vietas apraksts: Kuldīgas iela Nr.20.

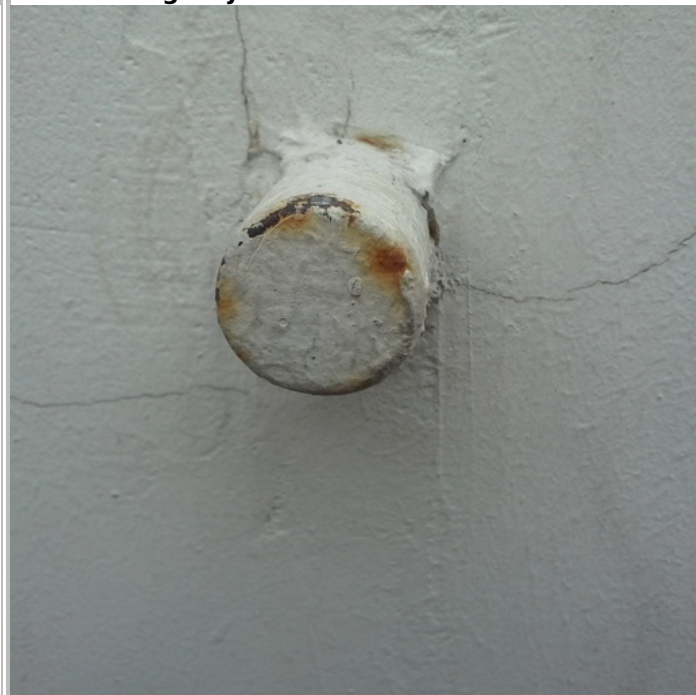
Zīmes fotogrāfija

- ☒ normāls ☐ neatrasts
☐ bojāts ☐ iznīcināts

- ☒ Nav ☐ Aprakuma atjaunošana
☐ Attīrīšana no apauguma ☐ Labot aizsargvāku
☐ Uztādīt norādītājstabiņu ☐ Nozāgēt koku
☐ Markas urbuma atjaunošana
