Apsekošanas kartīte

Vietējā ģeodēziskā tīkla punkts

Punkta nosaukums: 10

Administratīvā adrese: Ganību iela 59, _____,

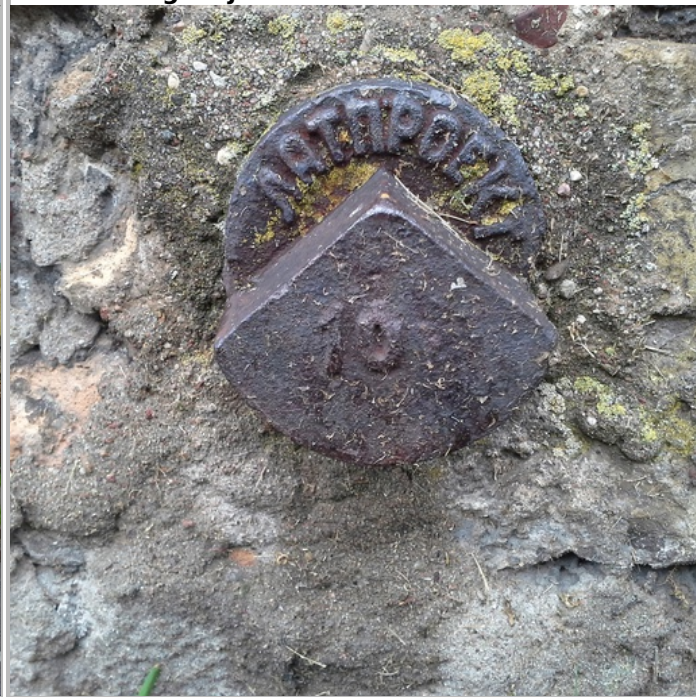
Zīmes fotogrāfija

- ☒ normāls ☐ neatrasts
☐ bojāts ☐ iznīcināts

- ☒ Nav ☐ Aprakuma atjaunošana
☐ Attīrīšana no apauguma ☐ Labot aizsargvāku
☐ Uztādīt norādītājstabiņu ☐ Nozāgēt koku
☐ Markas urbuma atjaunošana
