Apsekošanas kartīte

Vietējā ģeodēziskā tīkla punkts

Punkta nosaukums: 19

Punkta veids: nivelēšanas sienas repers (sr)

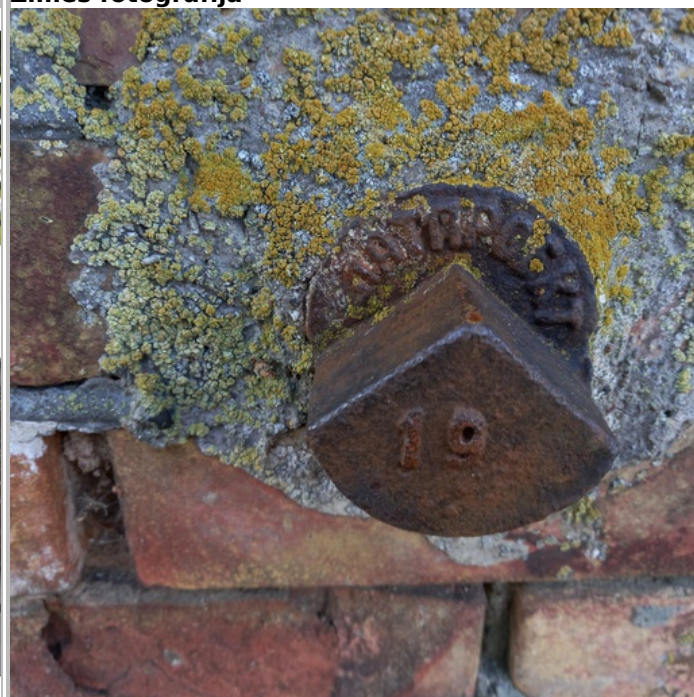
Zīmes fotogrāfija

Punkta atrašanās vietas apraksts: Ēkas gala sienā.

☒ normāls

Markas augstums no
zemes virsmas (norādīts ar
5cm precizitāti): +20(cm)

☒ Nav
