Apsekošanas kartīte

Vietējā ģeodēziskā tīkla punkts

Punkta nosaukums: 160

Administratīvā adrese: Embūtes iela 10,
_____,
Ventpils

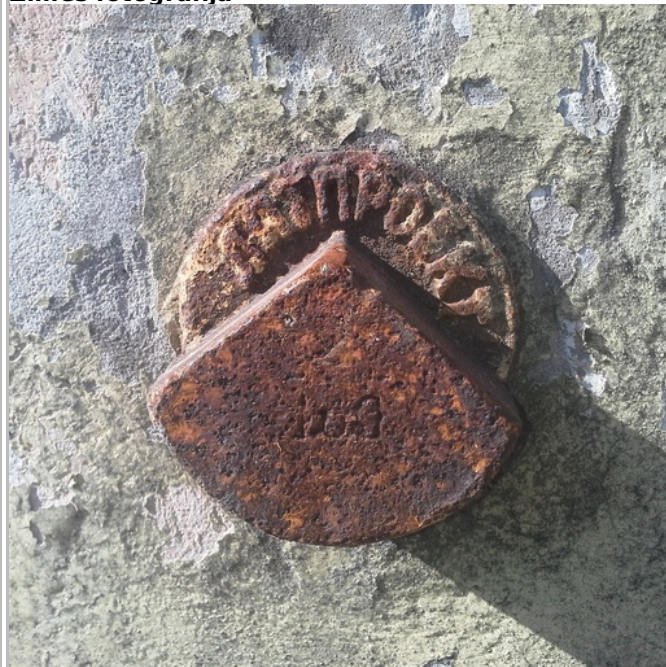
Zīmes fotogrāfija

- ☒ normāls ☐ neatrasts
☐ bojāts ☐ iznīcināts

- ☒ Nav ☐ Aprakuma atjaunošana
☐ Attīrīšana no apauguma ☐ Labot aizsargvāku
☐ Uzstādīt norādītājstabiņu ☐ Nozāgēt koku
☐ Markas urbuma atjaunošana
