Apsekošanas kartīte

Vietējā ģeodēziskā tīkla punkts

Punkta nosaukums: 134

Punkta atrašanās vietas apraksts: Kuldīgas iela
Nr.1 ēkas(Ventspils Valsts 1.ģimnāzija) pamatos.

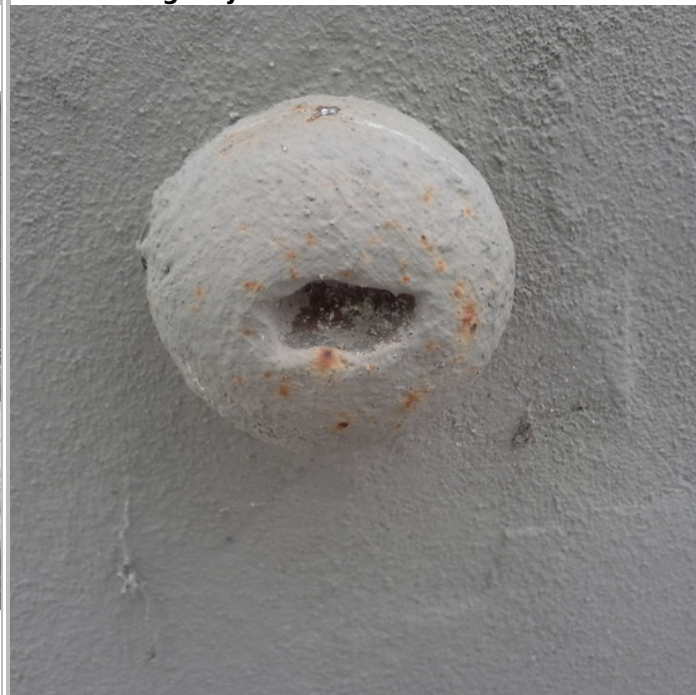
Zīmes fotogrāfija

- ☒ normāls ☐ neatrasts
☐ bojāts ☐ iznīcināts

- ☒ Nav ☐ Aprakuma atjaunošana
☐ Attīrīšana no
apauguma ☐ Labot aizsargvāku
☐ Uztādīt
norādītājstabiņu ☐ Nozāgēt koku
☐ Markas urbuma
atjaunošana
Citi veicamie darbi:
