Apsekošanas kartīte

Vietējā ģeodēziskā tīkla punkts

Punkta nosaukums: 3088

Administratīvā adrese: Staldzenes iela,
Ventspils,
Ventspils pilsēta

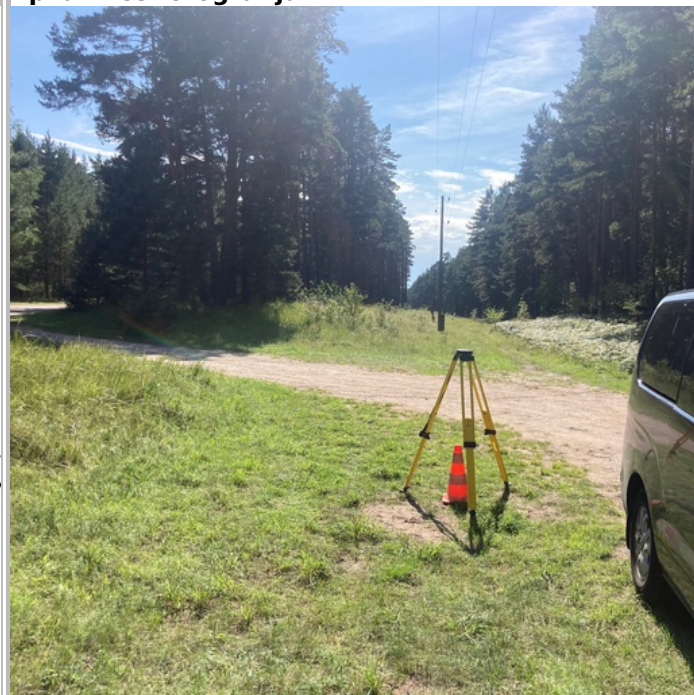
Apkārtnes fotogrāfija

- ☒ normāls ☐ neatrasts
☐ bojāts ☐ iznīcināts
