# Apsekošanas kartīte

Vietējā ģeodēziskā tīkla punkts

## Punkta nosaukums: 2396

**Administratīvā adrese:** Aizsaules iela,  
Ventspils,  
Ventspils pilsēta

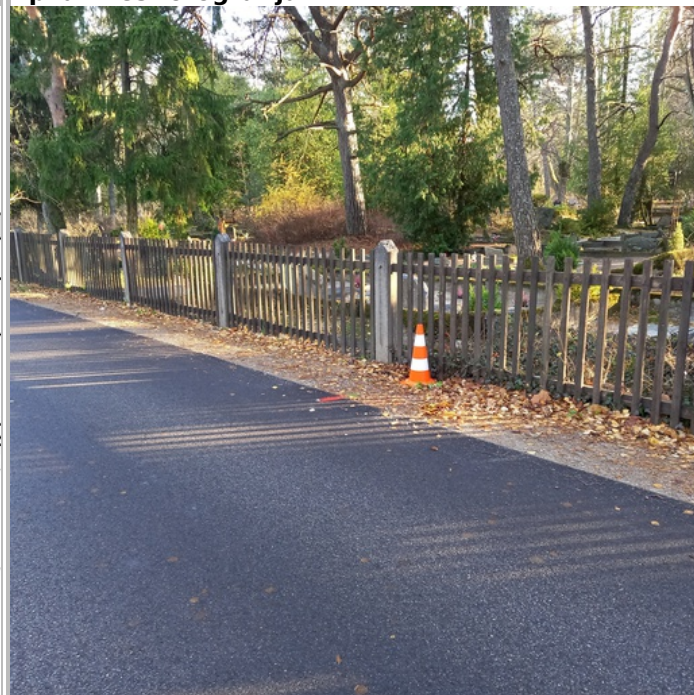
## Apkārtnes fotogrāfija

- ☒ normāls ☐ neatrasts  
☐ bojāts ☐ iznīcināts

**Citas piezīmes:** Tuvu esošs žogs traucē uzcentrēšanos.

- ☒ Nav ☐ Aprakuma atjaunošana  
☐ Attīrīšana no apauguma ☐ Labot aizsargvāku  
☐ Uzstādīt norādītājstabiņu ☐ Nozāgēt koku  
☐ Markas urbuma atjaunošana
