# Apsekošanas kartīte

Vietējā ģeodēziskā tīkla punkts

## Punkta nosaukums: 883

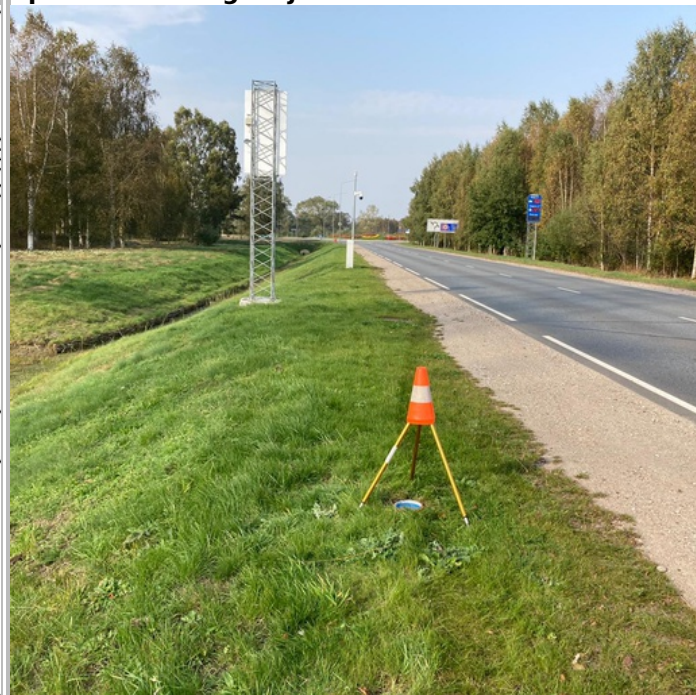
## Apkārtnes fotogrāfija

☒ normāls ☐ neatrasts

☒ Nav ☐ Aprakuma atjaunošana

Citi traucējumi punkta izmantošanā: Nav
