Apsekošanas kartīte

Vietējā ģeodēziskā tīkla punkts

Punkta nosaukums: 5337

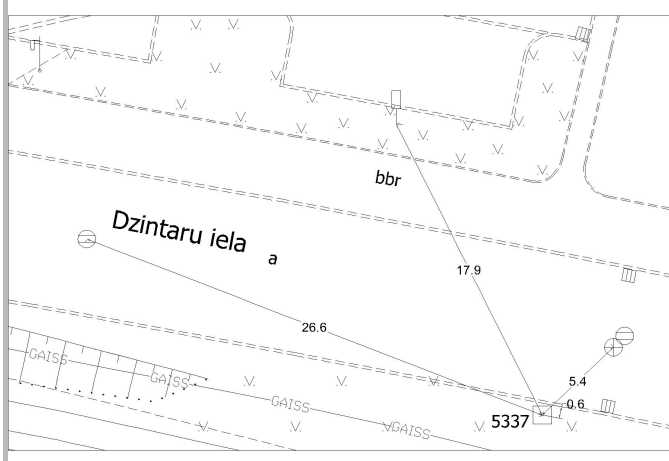
Apkārtnes fotogrāfija

☒ normāls ☐ neatrasts

☒ Nav ☐ Aprakuma atjaunošana
