Apsekošanas kartīte

Vietējā ģeodēziskā tīkla punkts

Punkta nosaukums: 5041

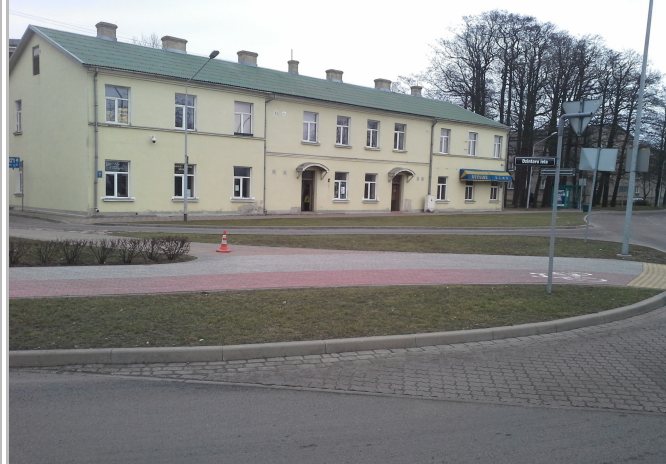
Apkārtnes fotogrāfija

☒ normāls ☐ neatrasts

Citas piezīmes: Redzamību mēdz traucēt braucošas automašīnas

☒ Nav ☐ Aprakuma atjaunošana
