# Apsekošanas kartīte

Vietējā ģeodēziskā tīkla punkts

## Punkta nosaukums: 8241

**Administratīvā adrese:** Kuldīgas iela,

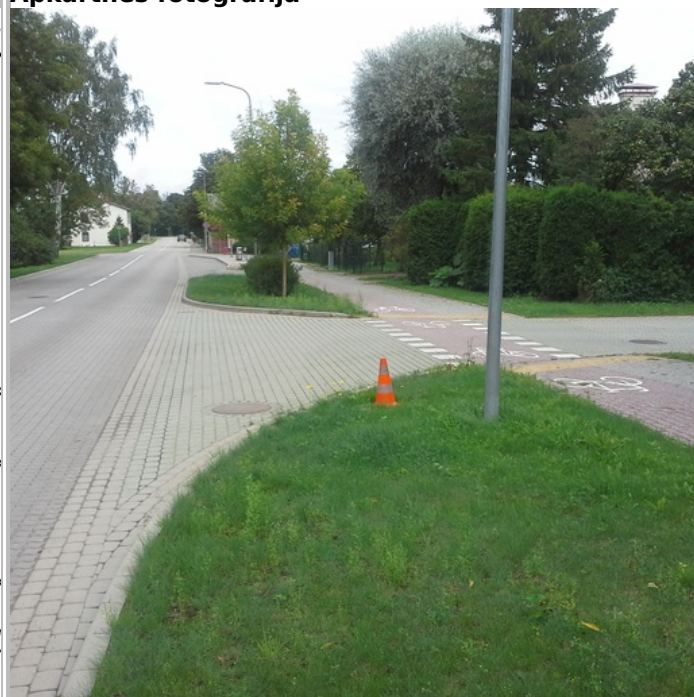
## Apkārtnes fotogrāfija

## Punkta stāvoklis

☒ normāls

☒ Nav
