# Apsekošanas kartīte

Vietējā ģeodēziskā tīkla punkts

## Punkta nosaukums: 9008

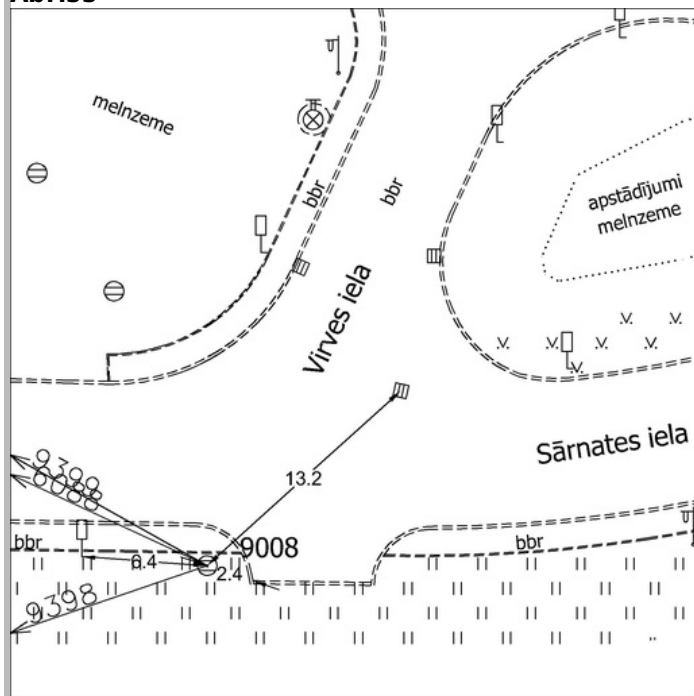
## Abriss

**Punkta atrašanās vietas apraksts:** aptuveni 35m uz DR no Virves un Sārnates ielas krustojuma.

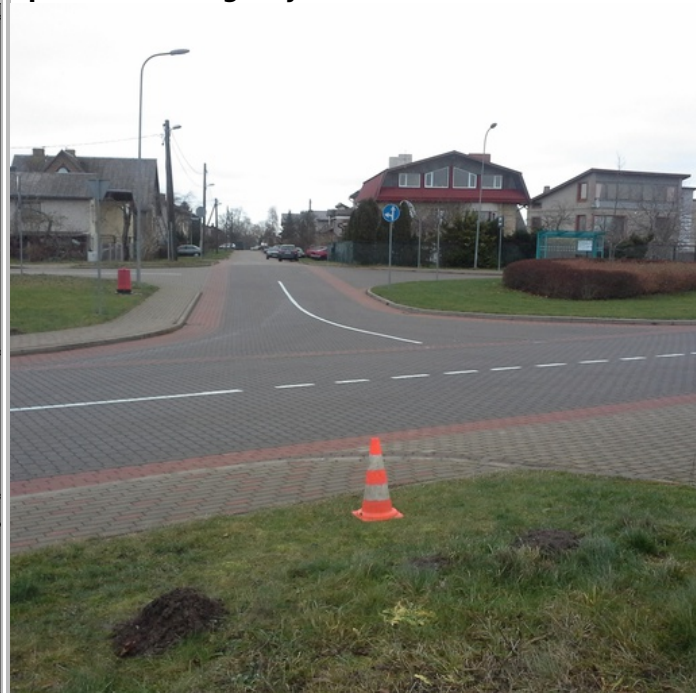
## Apkārtnes fotogrāfija

☒ normāls

☒ Nav
