# Apsekošanas kartīte

Vietējā ģeodēziskā tīkla punkts

## Punkta nosaukums: 9274

**Punkta atrašanās vietas apraksts:** Kustes dambja un Dzintaru ielas apļveida krustojuma ZR daļā, pie uzbrauktuves uz Ventas tilta.

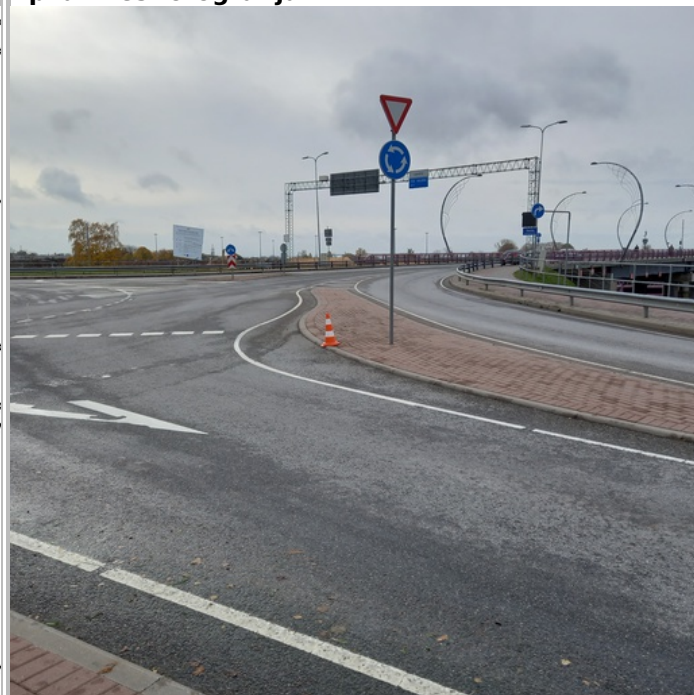
## Apkārtnes fotogrāfija

☒ normāls

☒ Nav
