# Apsekošanas kartīte

Vietējā ģeodēziskā tīkla punkts

## Punkta nosaukums: 9217

**Administratīvā adrese:** Abavas iela,  
Ventspils,  
Ventspils

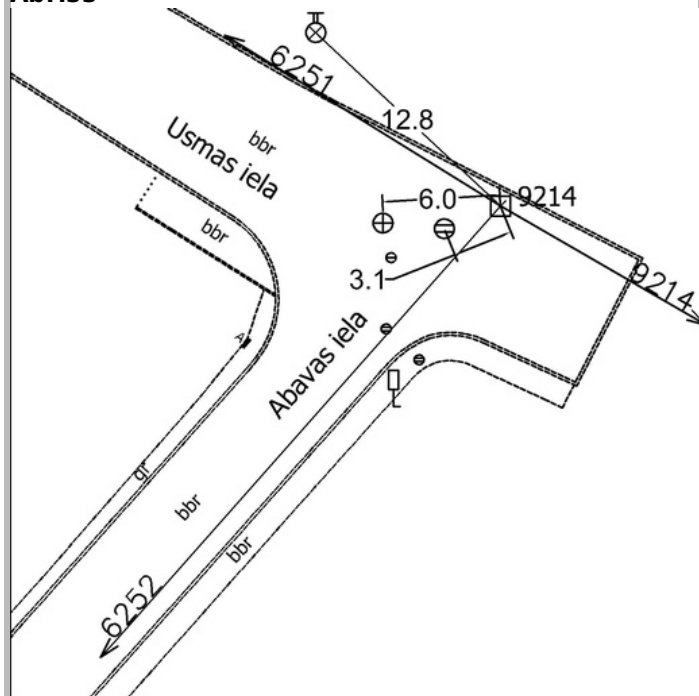
## Abriss

**Punkta atrašanās vietas apraksts:** Abavas un  
Usmas ielu krustojumā.

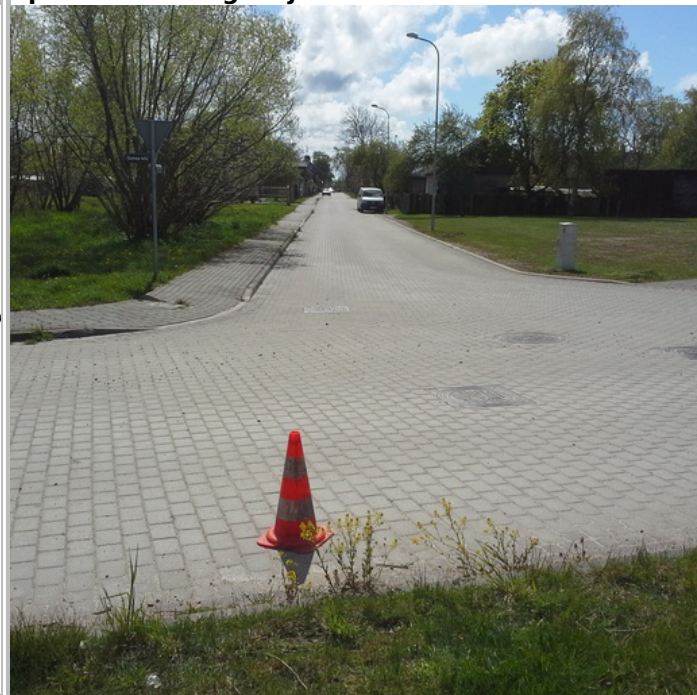
## Apkārtnes fotogrāfija

☒ normāls

☒ Nav
