Apsekošanas kartīte

Vietējā ģeodēziskā tīkla punkts

Punkta nosaukums: 9213

Administratīvā adrese: Mālu iela,
Ventspils,
Ventspils

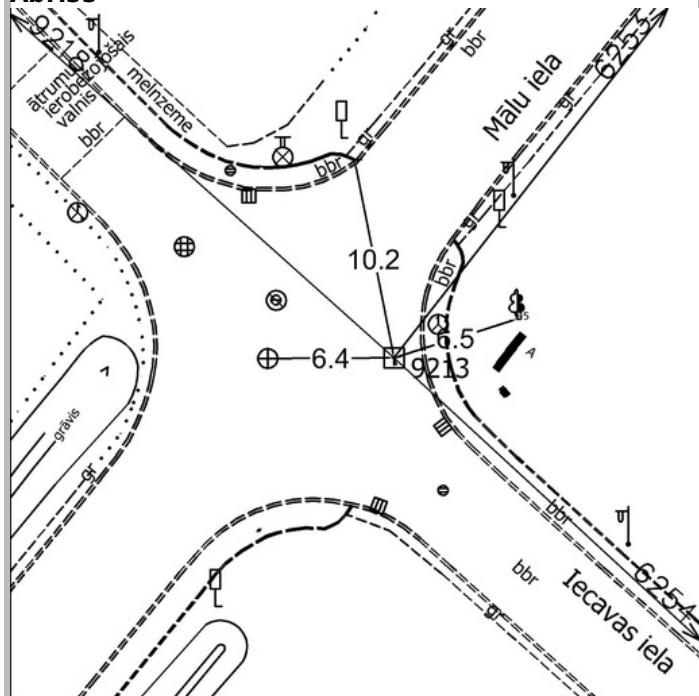
Abriss

Punkta atrašanās vietas apraksts: Mālu un
Iecavas ielu krustojumā.

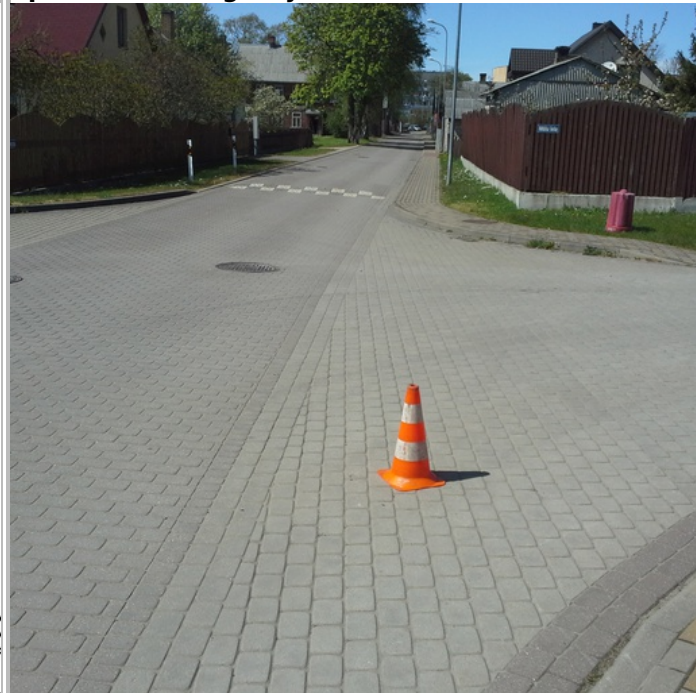
Apkārtnes fotogrāfija

☒ normāls
