# Apsekošanas kartīte

Vietējā ģeodēziskā tīkla punkts

## Punkta nosaukums: 9354

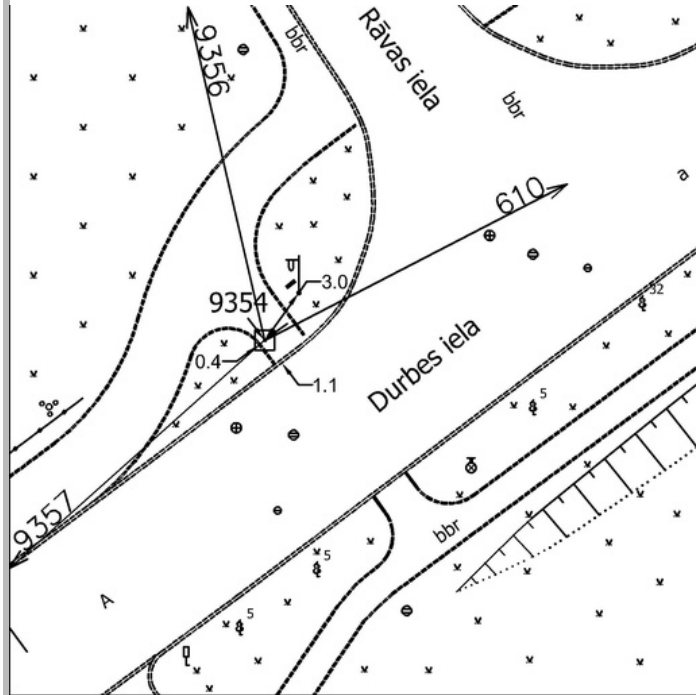
## Abriss

**Punkta atrašanās vietas apraksts:** Durbes un Rāvas ielu krustojumā.

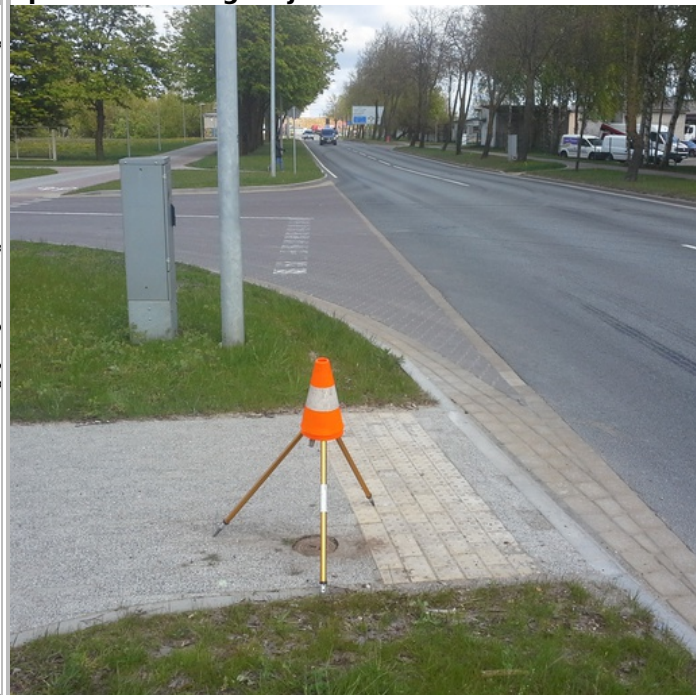
## Apkārtnes fotogrāfija

☒ normāls ☐ neatrasts
