# Apsekošanas kartīte

Vietējā ģeodēziskā tīkla punkts

## Punkta nosaukums: 9381

**Administratīvā adrese:** Kuldīgas iela,

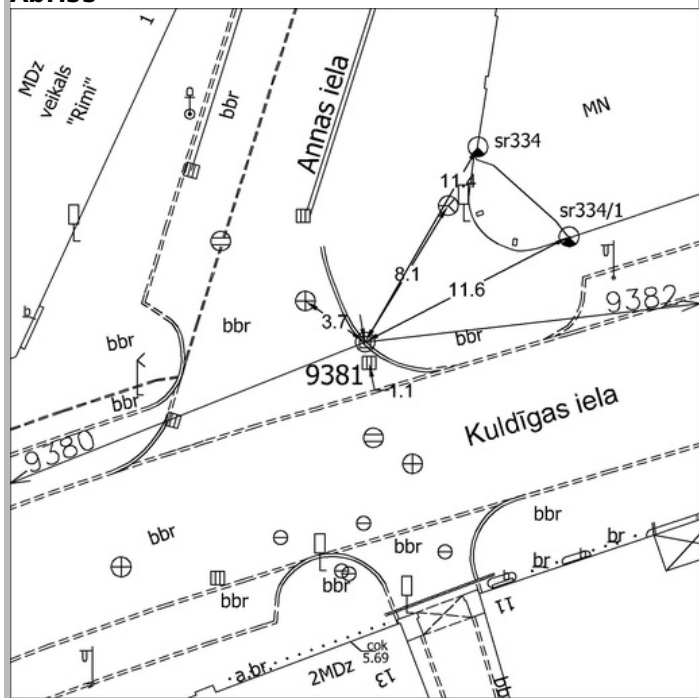
## Abriss

**Punkta atrašanās vietas apraksts:** Kuldīgas un Annas ielu krustojumā.

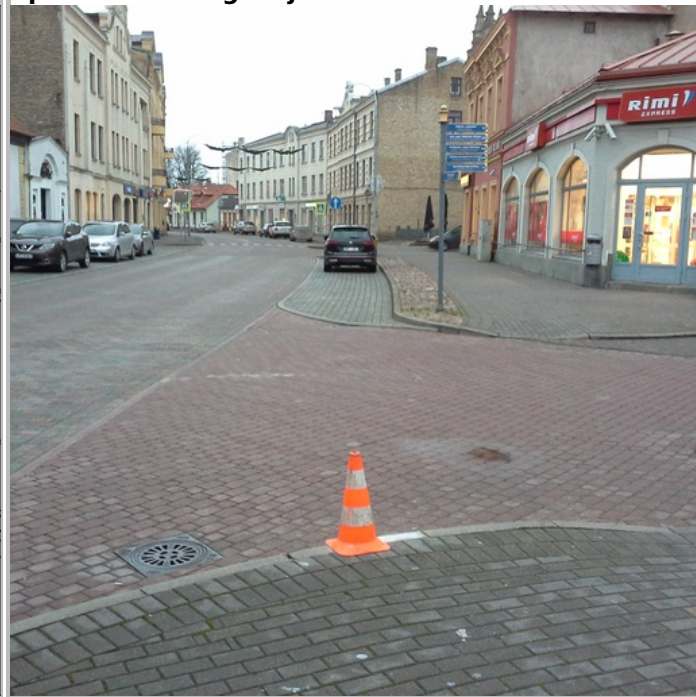
## Apkārtnes fotogrāfija

☒ normāls

☒ Nav
