# Apsekošanas kartīte

Vietējā ģeodēziskā tīkla punkts

## Punkta nosaukums: 9596

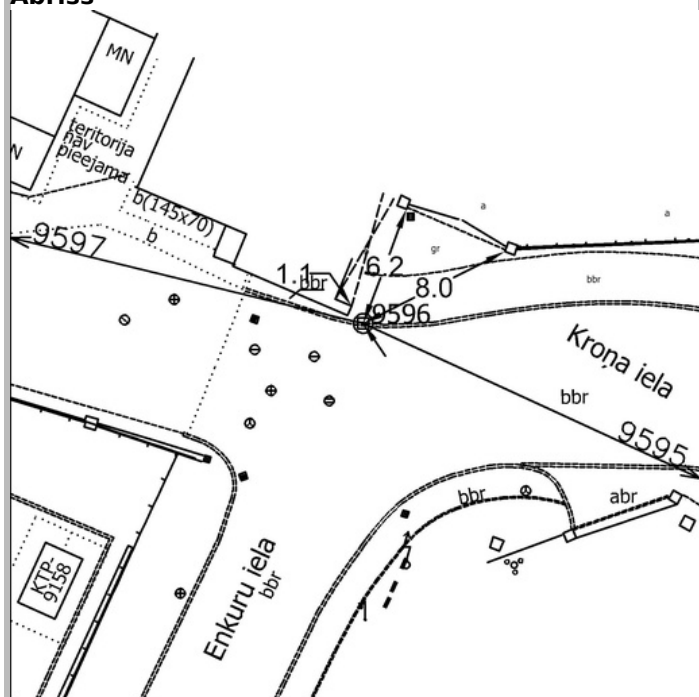
## Abriss

**Punkta atrašanās vietas apraksts:** Kroņa un Enkuru ielu krustojumā.

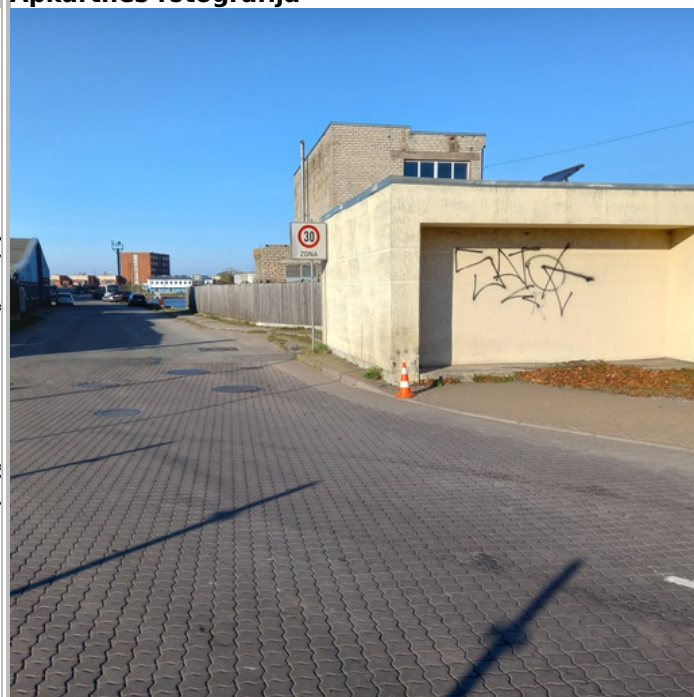
## Apkārtnes fotogrāfija

☒ normāls
