## Apsekošanas kartīte

Vietējā ģeodēziskā tīkla punkts

### Punkta nosaukums: 131

**Punkta atrašanās vietas apraksts:** Ventspils pilsēta, Kaiju iela, aptuveni 260m D virzienā no Talsu un Kaiju ielas krustojuma

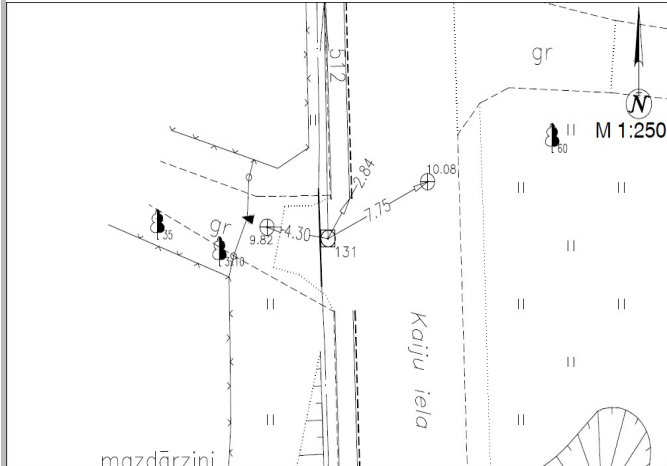
### Abriss

**Citas piezīmes:** Pazudis aizsargvāka konstrukcijas vāciņš, lietus laikā pārplūst ar ūdeni

☐ Uzstādīt norādītājstabiņu ☒ Labot aizsargvāku
