Apsekošanas kartīte

Vietējā ģeodēziskā tīkla punkts

Punkta nosaukums: 160

Administratīvā adrese: Embūtes iela 10,
_____,
Ventpils

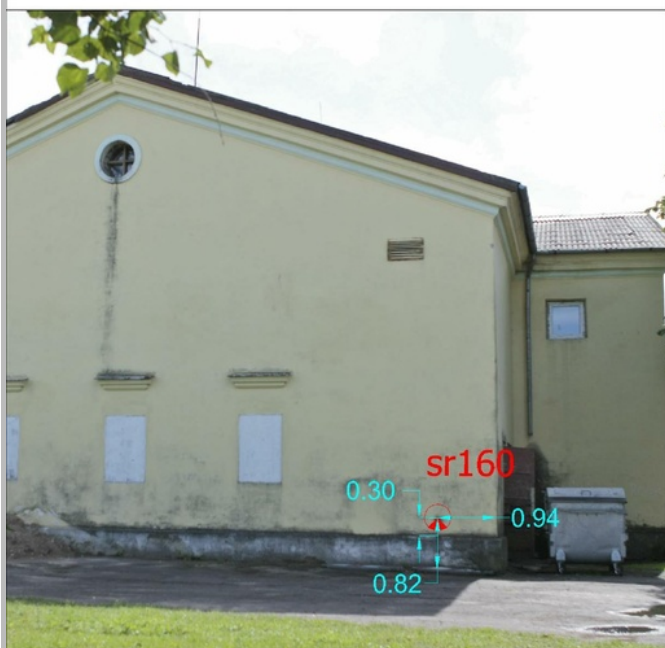
Abriss

Punkta atrašanās vietas apraksts: ēkas sienā Z pusē.

- ☒ normāls ☐ neatrasts
☐ bojāts ☐ iznīcināts

- ☒ Nav ☐ Aprakuma atjaunošana
☐ Attīrīšana no apauguma ☐ Labot aizsargvāku
☐ Uzstādīt norādītājstabiņu ☐ Nozāgēt koku
☐ Markas urbuma atjaunošana
