# Apsekošanas kartīte

Vietējā ģeodēziskā tīkla punkts

## Punkta nosaukums: 2396

**Administratīvā adrese:** Aizsaules iela,  
Ventspils,  
Ventspils pilsēta

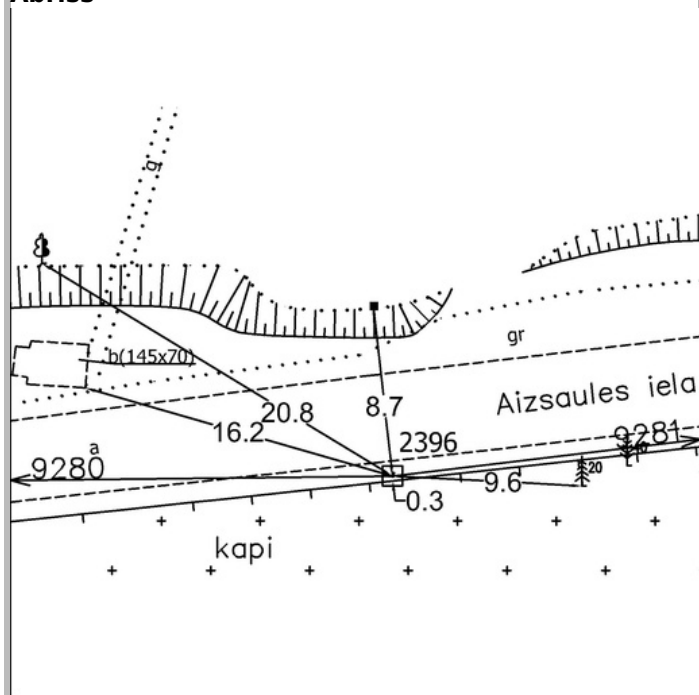
## Abriss

**Citas piezīmes:** Tuvu esošs žogs traucē uzcentrēšanos.

- ☐ Punkts atrodas nožogotā teritorijā, nav pieejams bez  
īpašnieka atļaujas  
☐ Aizsargvāks nobīdīts, Markas augstums no  
nevar nocentrēt zemes virsmas (norādīts ar  
5cm precizitāti): -25(cm)  
☒ Traucē tuvumā esošs ☐ Punkts nošķiebts  
obj., nevar nocentrēt  
☐ Punkts applūst ☐ Bojāta marka  
☐ Punkts atrodas pārāk ☐ Markas urbums  
dziļi (-50cm) aizrūsējis  
Citi traucējumi punkta izmantošanā: Nav
