Apsekošanas kartīte

Vietējā ģeodēziskā tīkla punkts

Punkta nosaukums: 5041

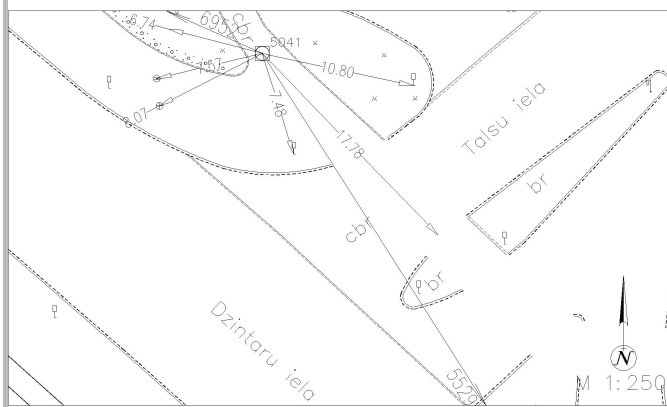
Abriss

Punkta atrašanās vietas apraksts: Ventspils pilsēta, Dzintaru iela, Dzintaru ielas un Talsu ielas krustojuma R daļā
